RODZAJ DOKUMENTACJI **EKSPERTYZA TECHNICZNA**

TEMAT **Ocena stanu zawilgocenia i zasolenia murów fundamentowych budynku**

ADRES **Boże, gmina Mrągowo**

Nr arch. 716/E/11

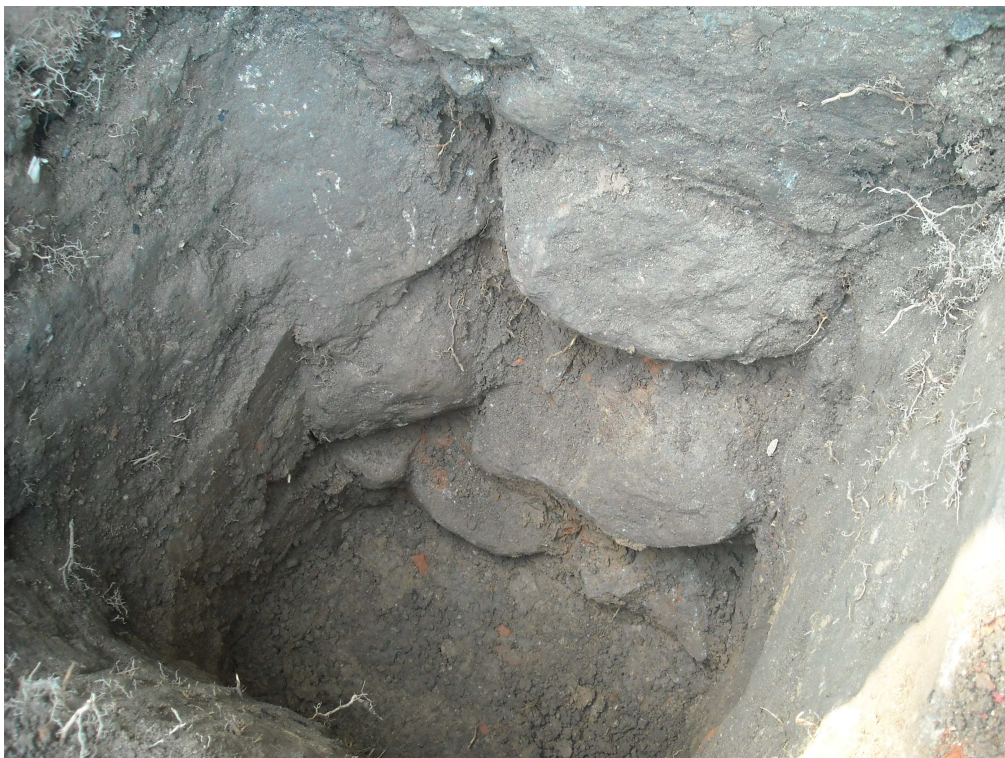
Stwierdzono brak izolacji poziomych i pionowych (Fot. 1). W obecnym stanie, budynek nie jest zabezpieczony przed infiltracją i podciąganiem kapilarnym wód gruntowych.

Fot 1. Odkrywka ściany fundamentowej – brak izolacji pionowej.

1. W budynku stwierdzono wysoki poziom zawilgocenia ścian przyziemia.
2. Zawilgocenie spowodowane jest infiltracją przez przegrody zewnętrzne oraz kapilarnym podciąganiem wód gruntowych. Stwierdzono występowanie wysokiego stężenia szkodliwych soli w murach, szczególnie siarczanów. Stężenie chlorkami i azotanami jest znikome i nie ma wpływu na stan techniczny badanych przegród.
3. W celu trwałego osuszenia i zabezpieczenia obiektu przed dalszą destrukcją, należy wykonać izolacje przeciwwilgociowe na podstawie odrębnego projektu.

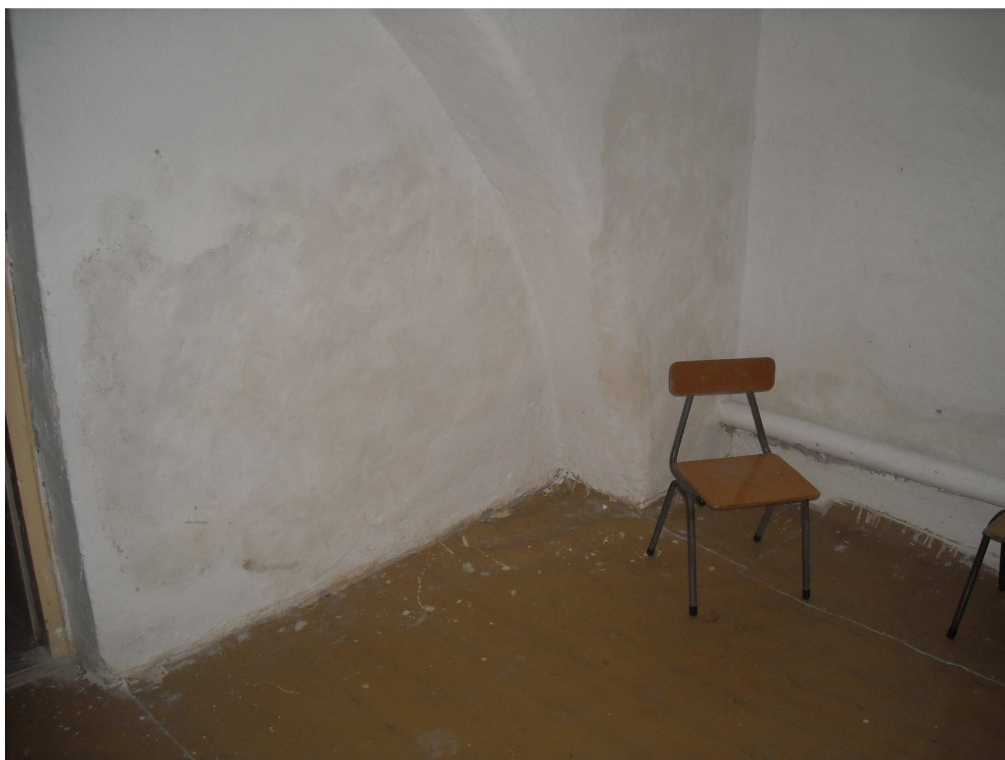
Fot 2. Widoczne zawilgocenie połączone z wykwitami solnymi.

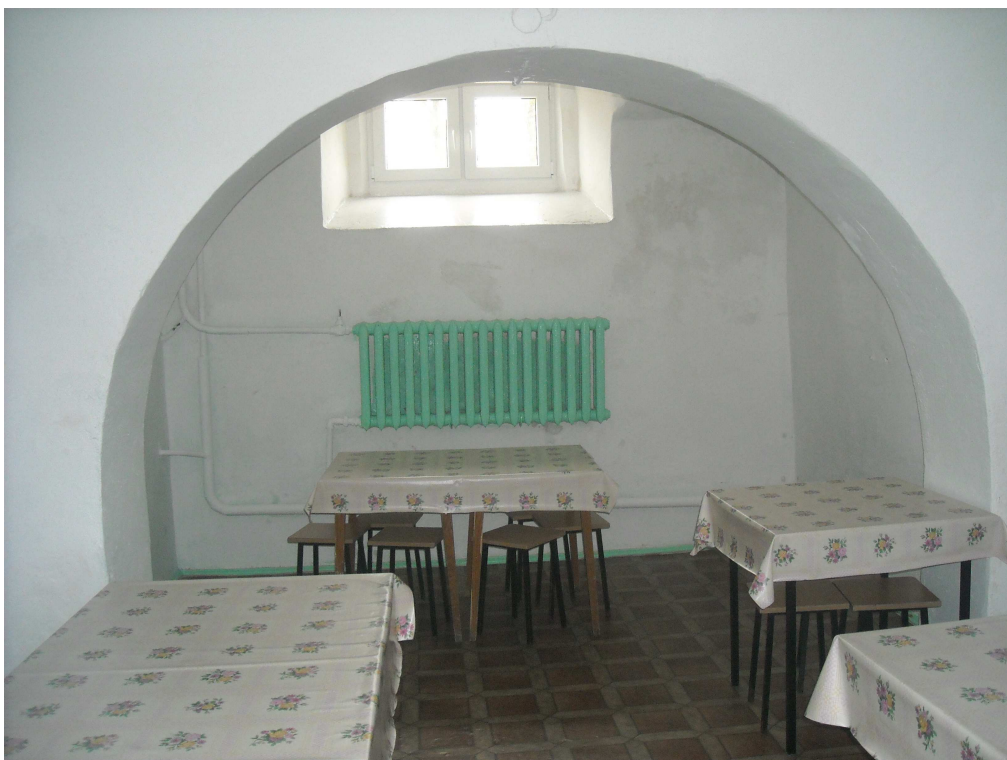
Fot 3. Zawilgocenia muru na całej wysokości ściany.

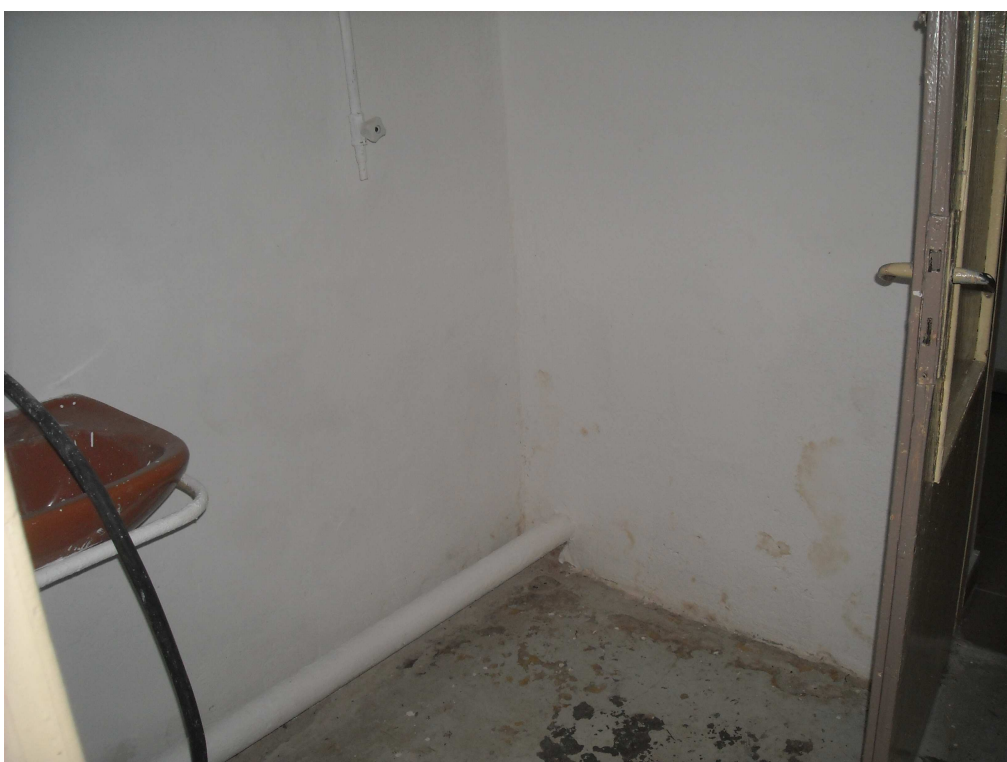
Fot 4. Widoczne przebarwienia tynku spowodowane zawilgoceniem murów.

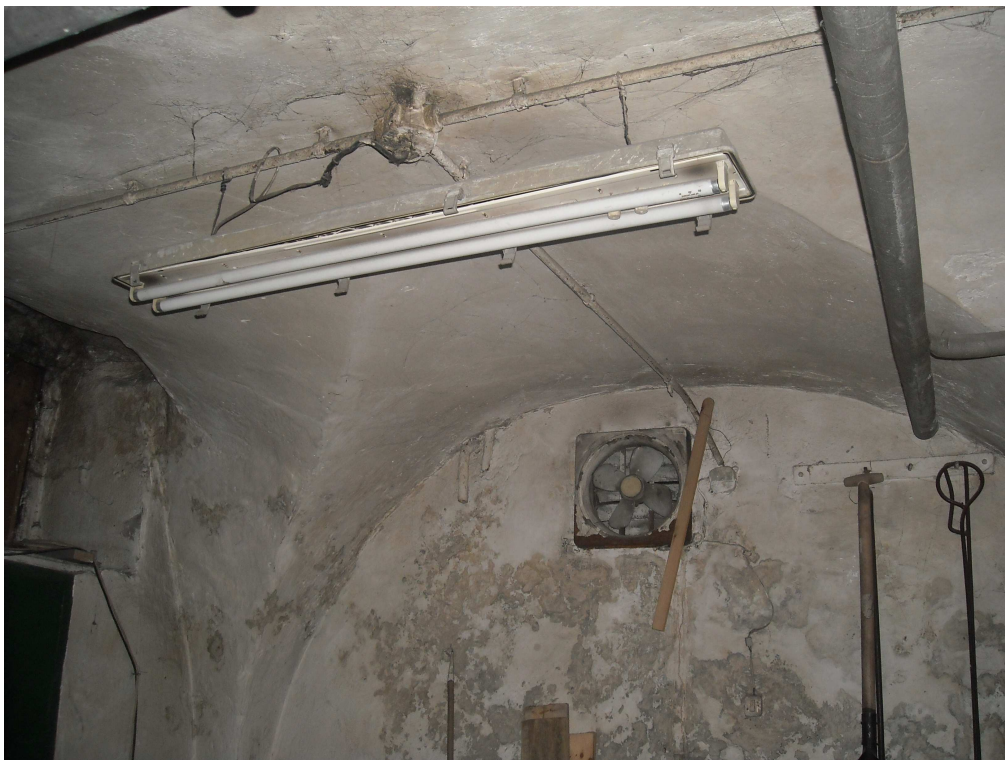
Fot 5. Widoczne wykwity solne na ścianie zewnętrznej.

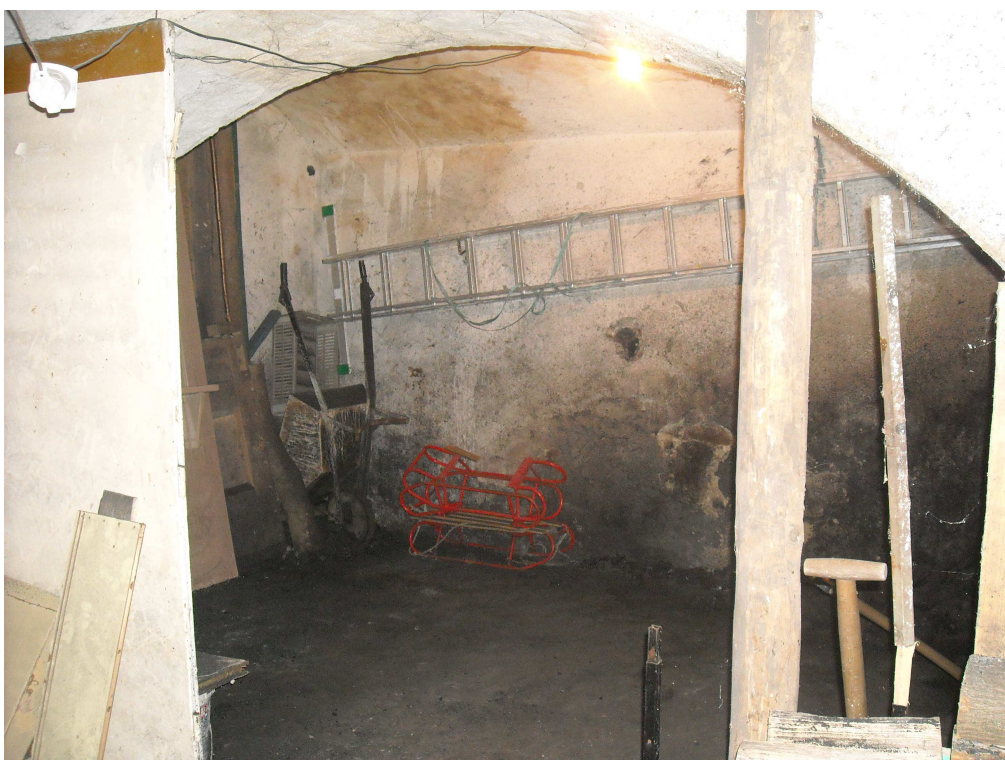
Fot 6. Uszkodzenia wywołane zawilgoceniem ścian w dawnym składzie opału.

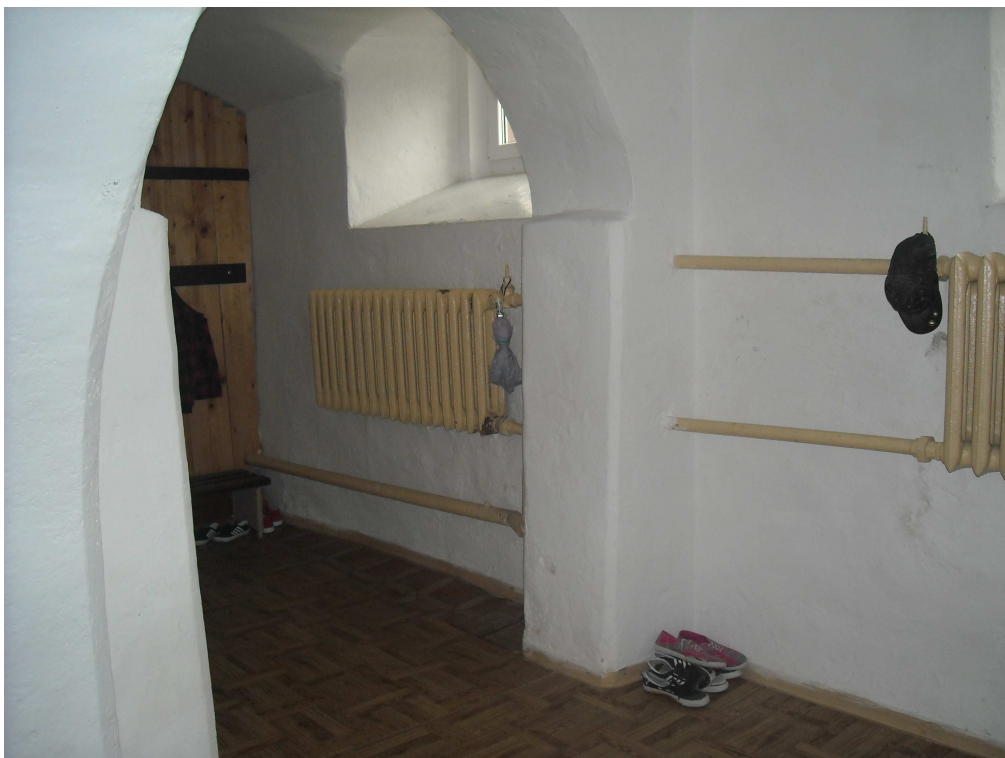
Fot 7. Uszkodzenia wypraw spowodowane wilgocią

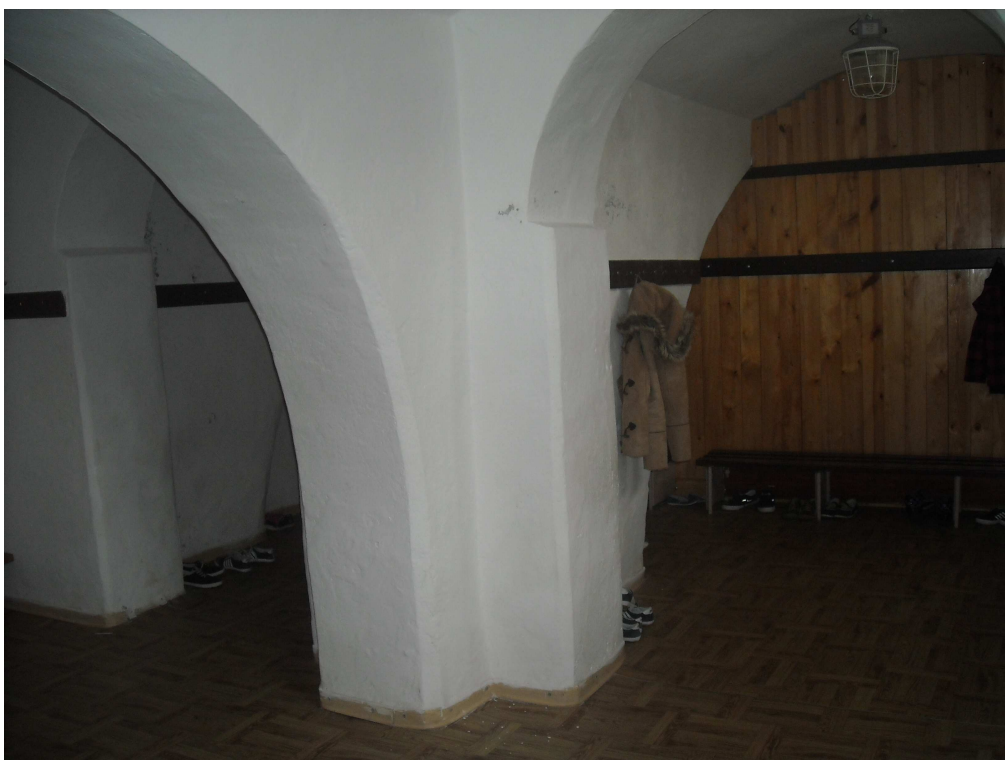
Fot 8. Skorodowany tynk na filarze wewnętrznym.

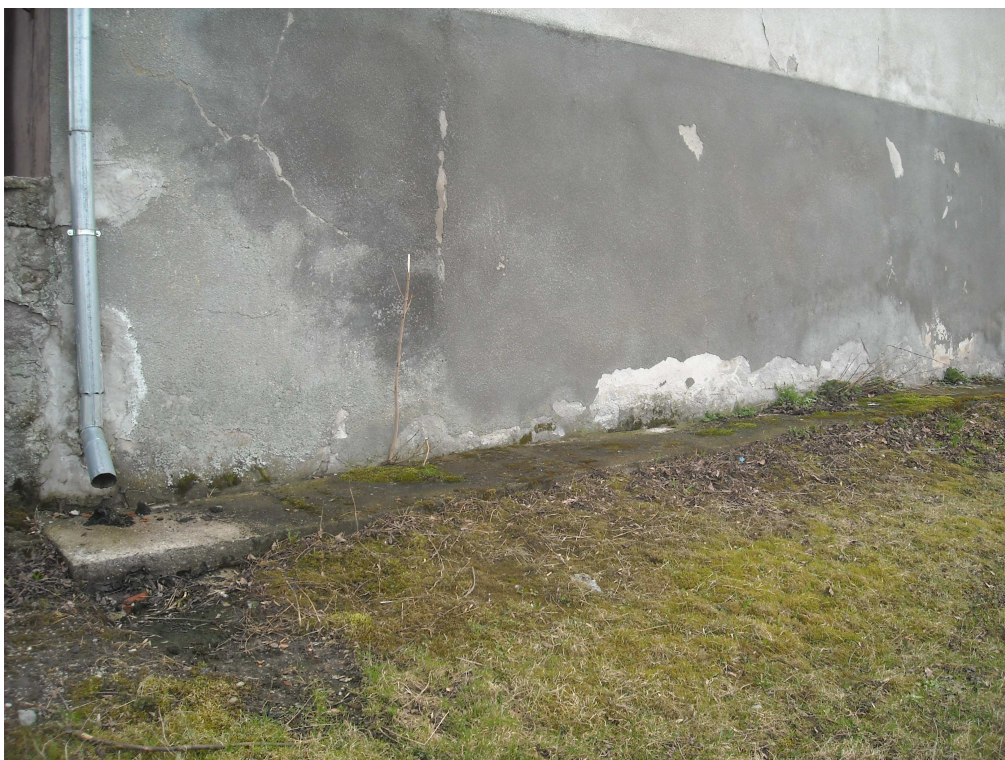
Fot 9. Widoczne uszkodzenia spowodowane wodami rozbryzgowymi.

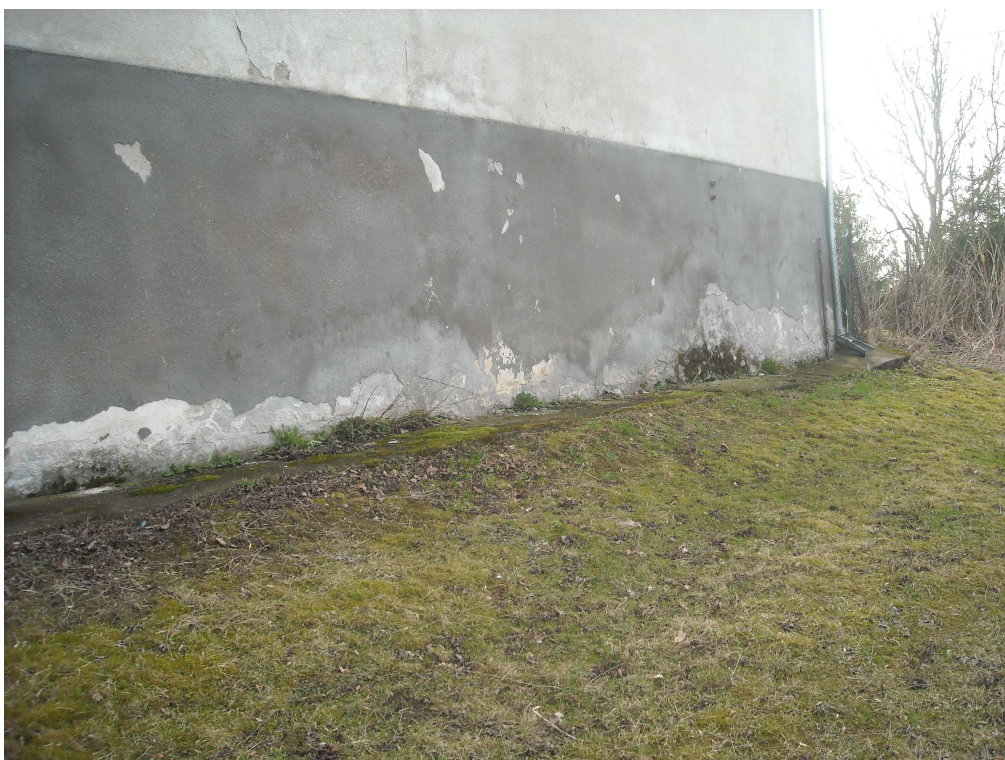
Fot. 10 Uszkodzenia wypraw w strefie opaski betonowej.

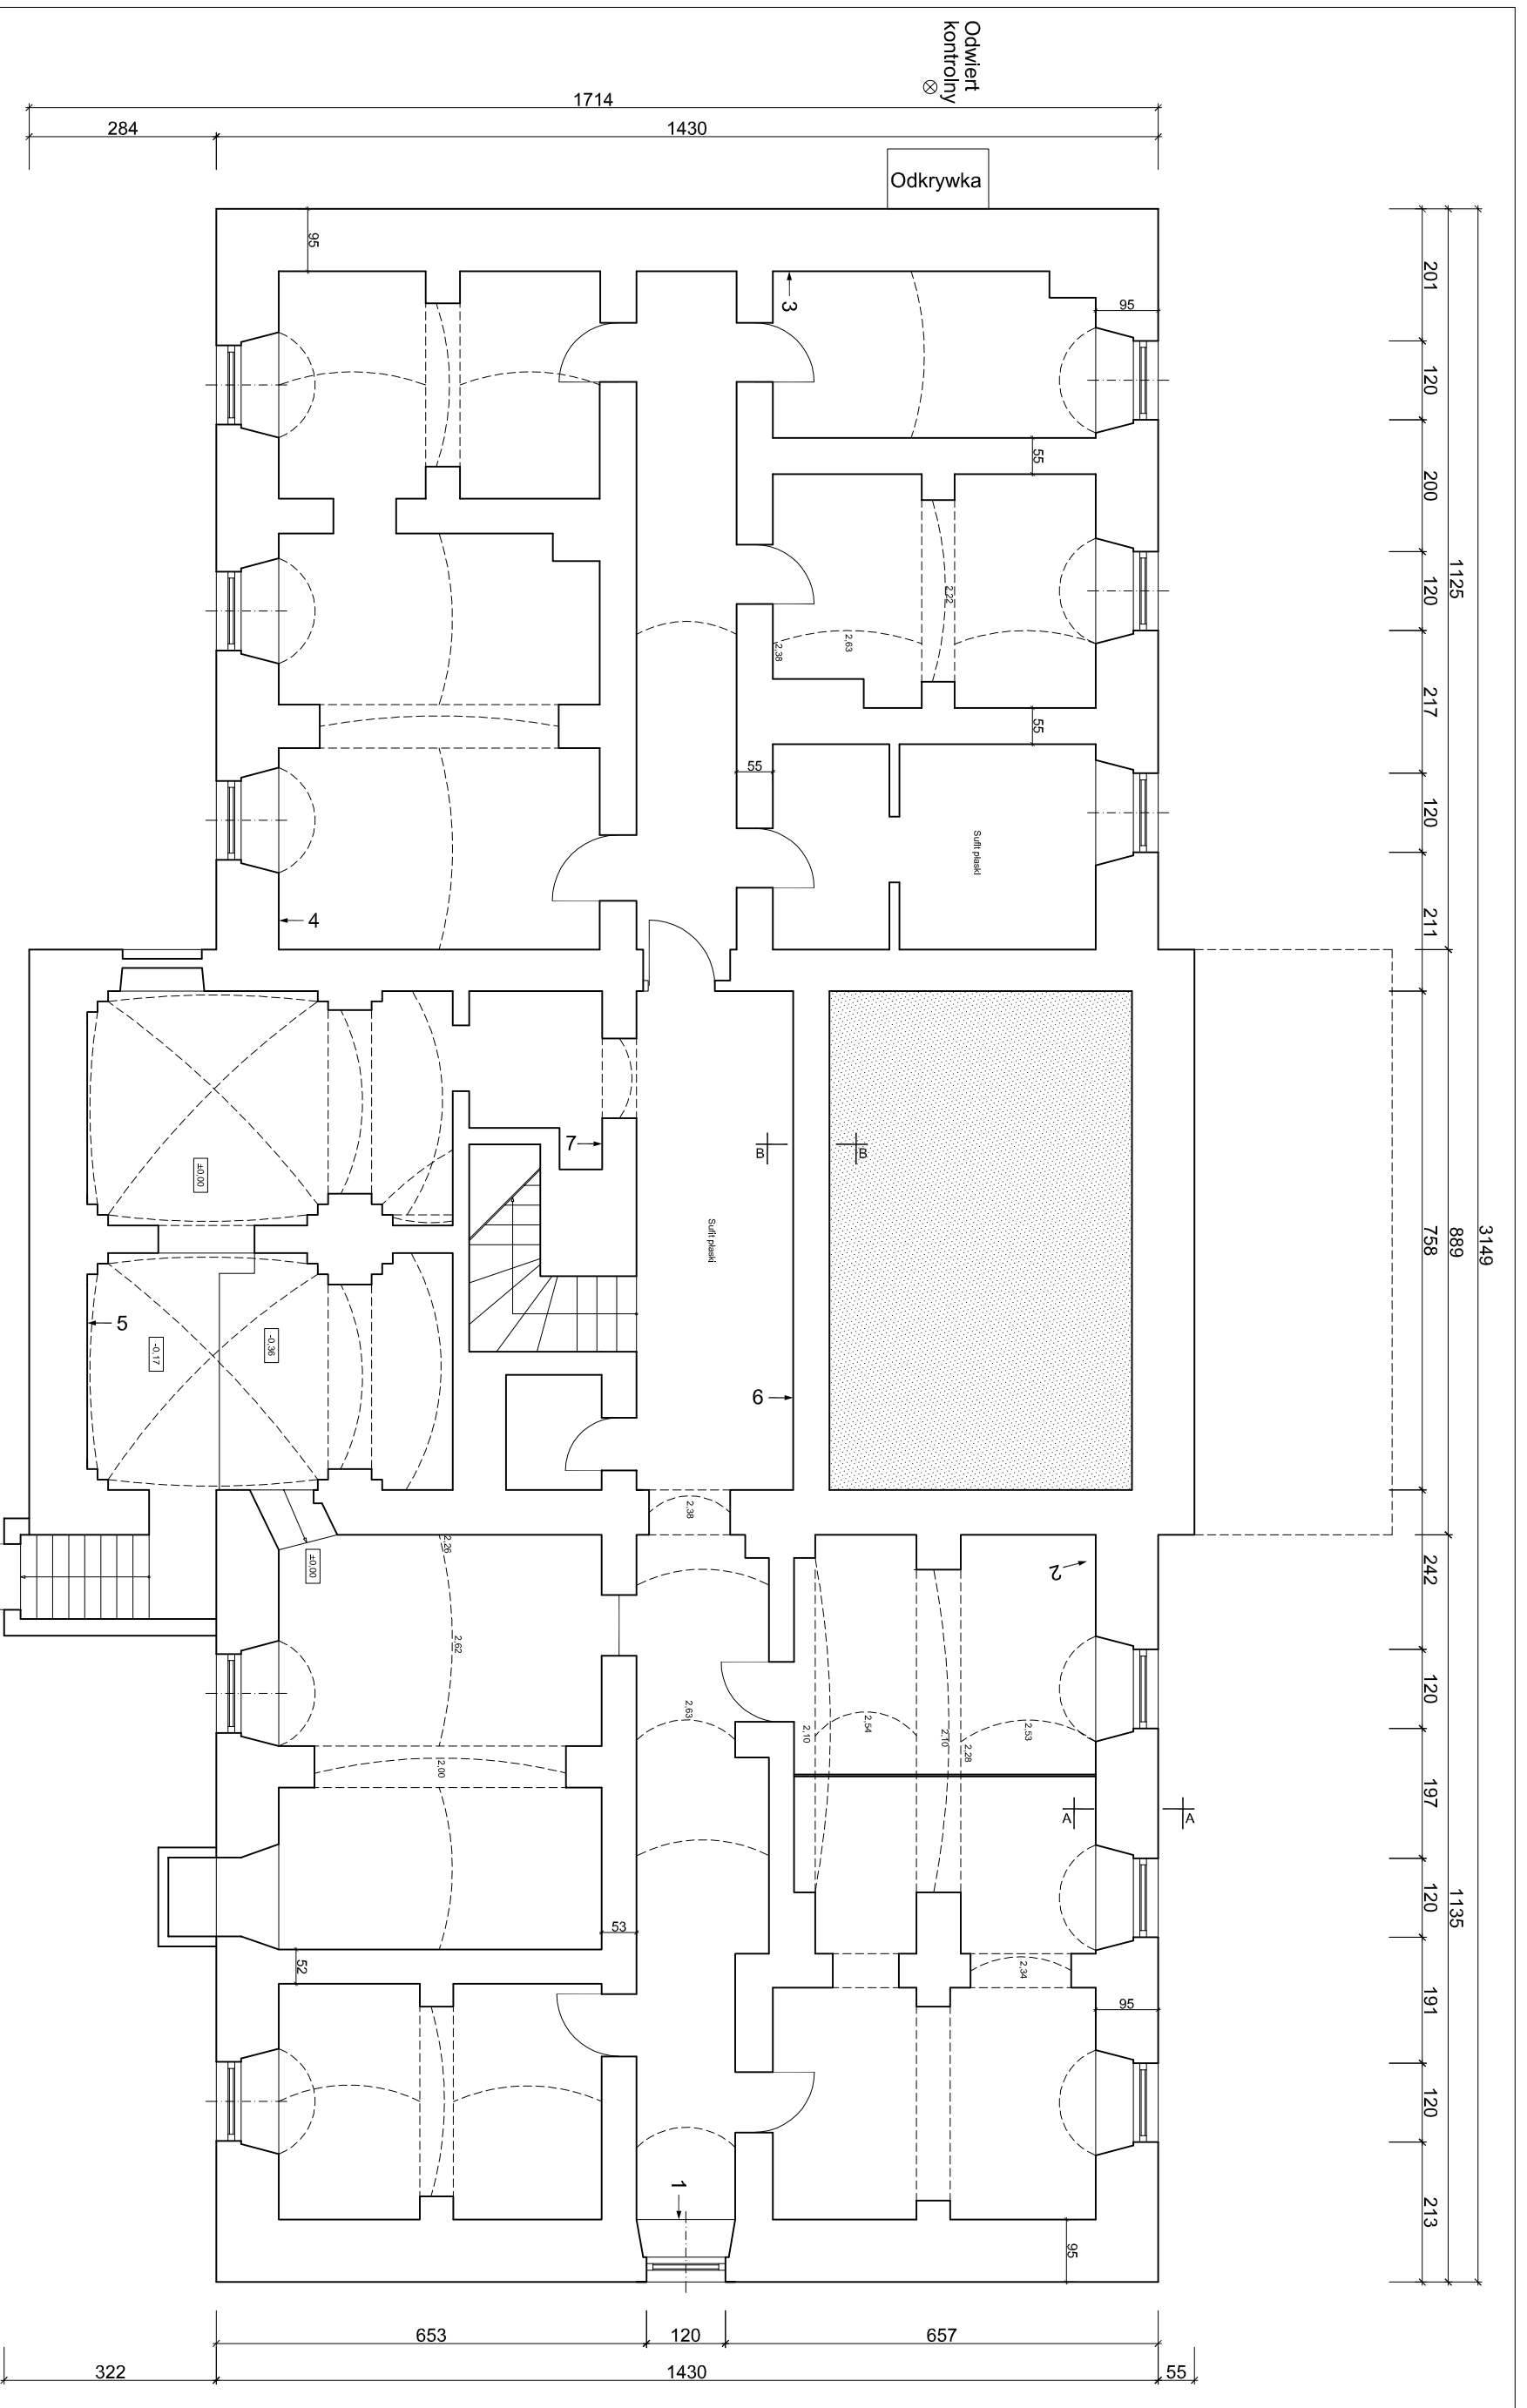
| | RYS. NR. 1 |

← 1 Miejsce pobrania prób
